# Schäden in PE-HD-Sickerrohren und Möglichkeiten der Sanierung

Dipl.-Ing. Gerd Burkhardt, Dipl.-Ing. Wolfgang Edenberger<sup>1</sup>

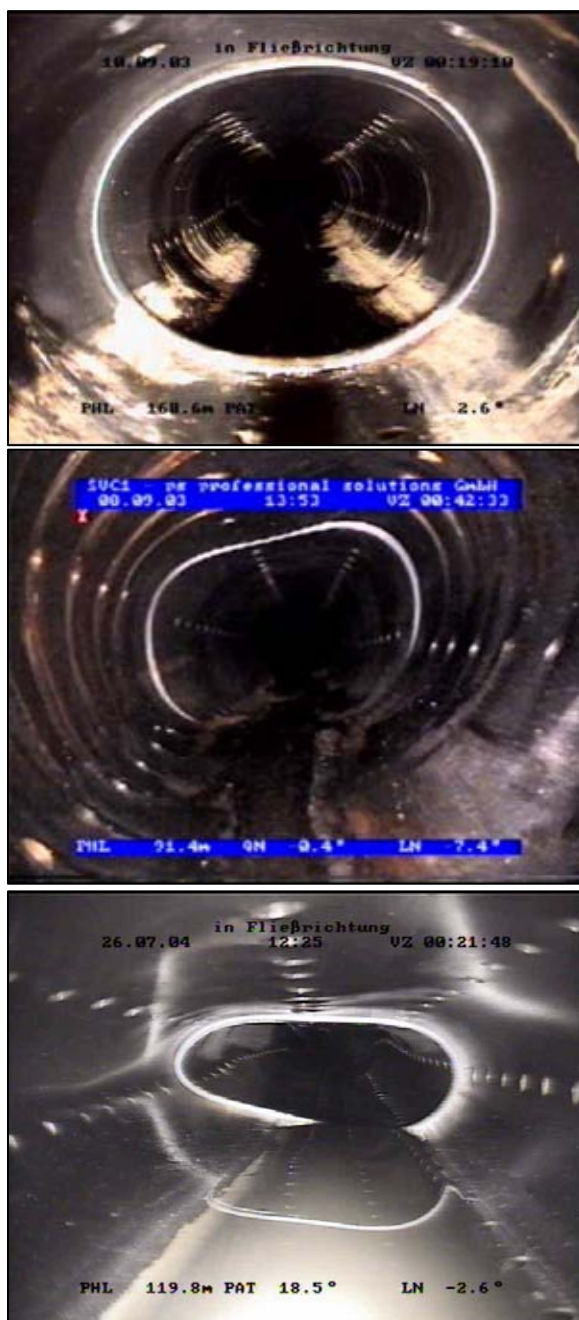
Typische Verformungen von PE-HD-Rohren weisen in ihrer Entwicklung verschiedene Stadien auf (Bild 1 bis 3), die erfahrungsgemäß auch noch in extremen Ausprägungen zum Stillstand kommen können. Stagnieren die Verformungen jedoch nicht, führt dies zum Kollabieren und damit dem völligen Versagen der Leitung.

Bild 1 bis 3: Entwicklungsstadien bei der Verformung von PE-HD-Sickerrohren

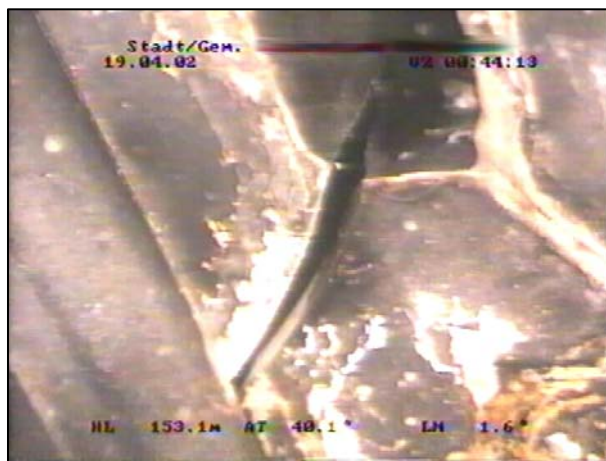
Eine zusätzliche Beanspruchung der Rohre besteht in der Lochung bzw. Schlitzung. Durch die Lochung und insbesondere die Schlitzte wird eine Kerbwirkung mit einer

Spannungsüberhöhung an bestimmten Stellen verursacht, die zu einer Rissbildung führen kann (siehe hierzu Bild 4). Eingehendere Bearbeitungen zu dieser Problematik sind derzeit im Gange.

Bild 4: Risse, ausgehend von einem Schlitz

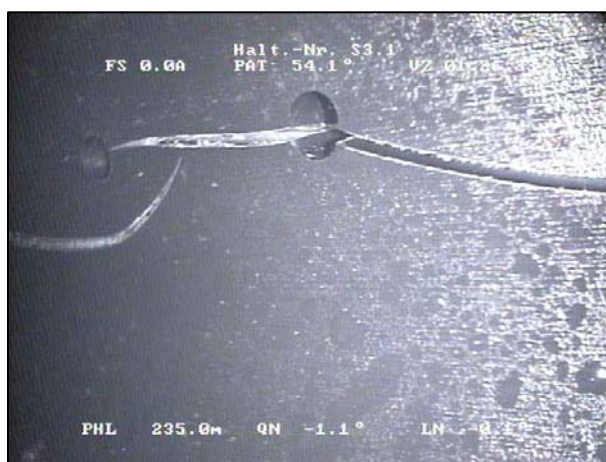
Ebenso wie in geschlitzten Rohren treten auch in gelochten Rohren derartige Rissbilder auf (Bild 5).

Bild 5: Typischer Längsriss beginnend an einem Drainageloch

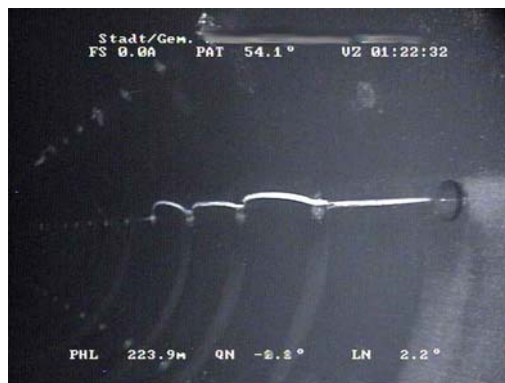
Haben sich im Bereich der Lochung oder Schlitzung erst einmal Risse gebildet, schreiten diese immer weiter fort. In aller Regel geschieht dies von Loch zu Loch (Bild 6) oder über die Ecken der einzelnen Drainageschlitzte.

Bild 6: Sich fortsetzender Riss von Loch zu Loch

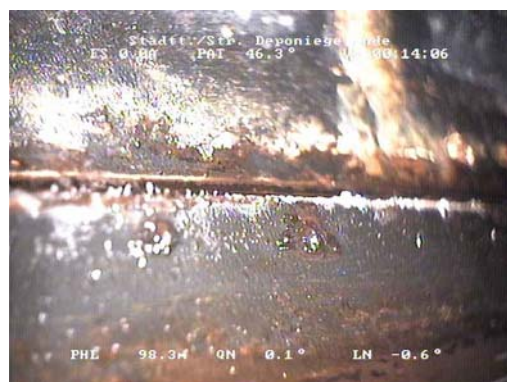
Als besonders problematisch erscheint jedoch die Tatsache, dass sich Risse nicht nur an den Schwachstellen (Loch oder Schlitz) einstellen, sondern auch in der Rohrsohle oder im Rohrscheitel (Bild 7). Prägnanterweise zeigen sich derartige Risse oftmals ohne vorherige Verformung der Leitung.

Bild 7: Riss in der Rohrsohle einer PE-HD Leitung

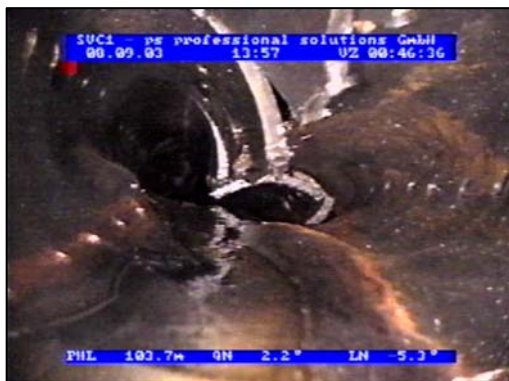
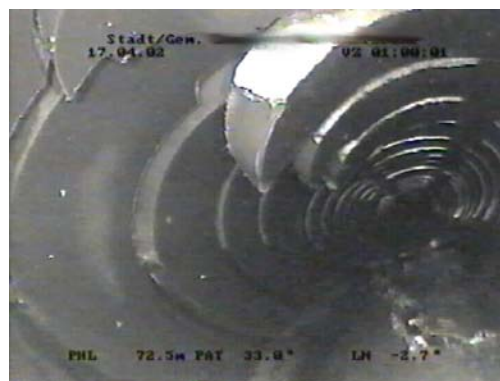
Kommt es zu einer Überlagerung der verschiedenen Längsrisse mit Querrissen, kann dies zu einem Einsturz der PE-HD-Leitung führen, wie er ansonsten nur von den biegesteifen Steinzeugleitungen bekannt ist (Bilder 8 und 9).

Bilder 8 und 9: Einsturz einer gelochten und einer geschlitzten PE-HD Leitung

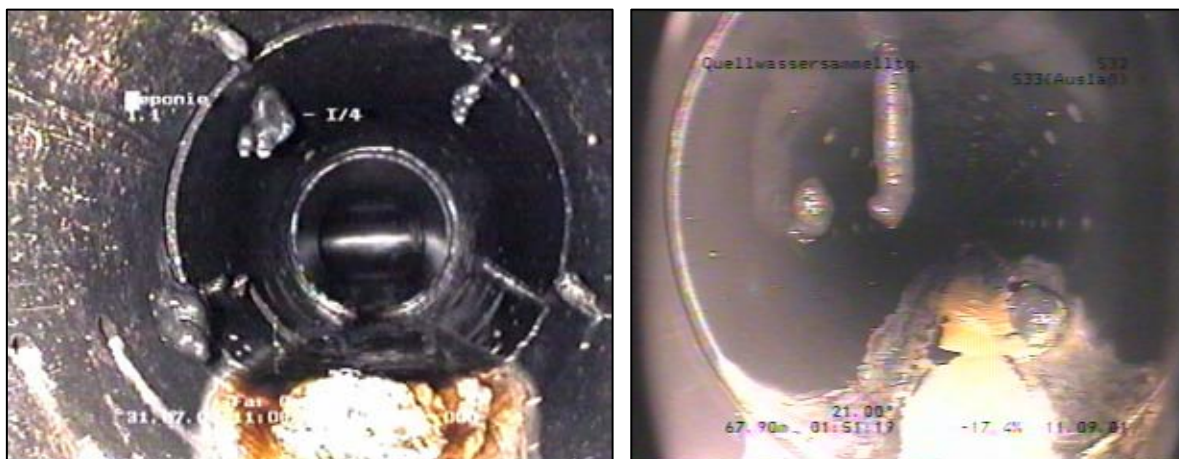
Bei der Verschweißung mittels Elektroschweißmuffen ist darauf zu achten, dass sich keine Lochung oder Schlitzung im Schweißbereich befindet, da das durch den Schweißvorgang verflüssigte PE-HD-Material ansonsten in das Rohrinne gelangen kann. Siehe hierzu Bilder 10 und 11.

Bilder 10 und 11: Eingedrungenes PE-Material durch Schweißung mittels E-Muffe im gelochten Bereich
